EVALUACIÓN DE RECUBRIMIENTOS PROTECTORES EN LAS CIUDADES DE LA PAZ, COCHABAMBA Y SANTA CRUZ – CARACTERIZACIÓN DE CORROSIVIDAD DE ATMÓSFERAS (10 meses de exposición)

Jaime A. Rocha¹, Javier Velarde², Rosse Mary Terán³ y Cristian Caballero³

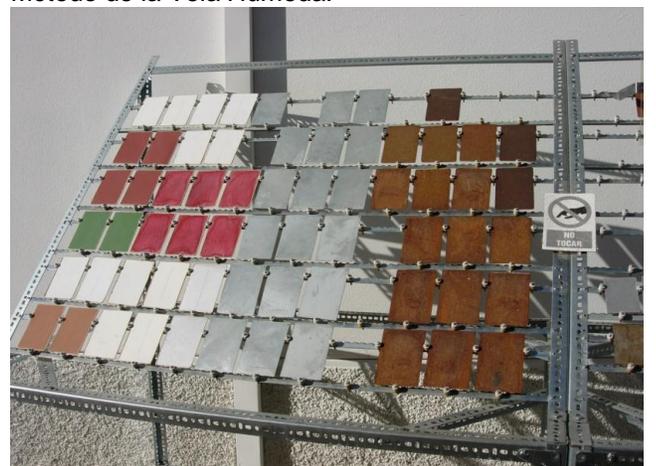
Fotografía 4. Panel de exposición de estación Cochabamba. Vista de izquierda a derecha de: planchas de acero pintadas, planchas de acero galvanizadas y planchas de acero desnudo para

validación y caracterización (la coloración anaranjada-café se debe a la formación de óxidos.).

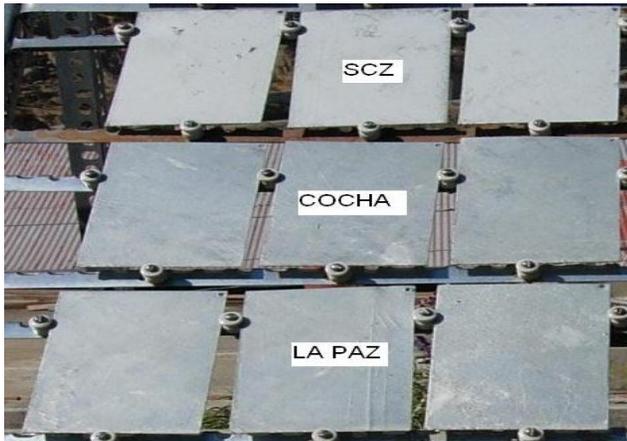
En cuanto a las probetas galvanizadas, las incisiones no mostraban productos de corrosión y la presencia de óxido (blanqueo superficial) no se incrementó en forma apreciable en relación a evaluaciones anteriores.

En la Fotografía 5, se muestra la parte del panel de exposición donde se encuentran las probetas galvanizadas traídas a los seis meses de exposición desde Cochabamba y Santa Cruz, junto a las expuestas en La Paz, siendo posible diferenciar que el blanqueo superficial debido a oxidación, es mayor en

la ciudad de Santa Cruz, luego en La Paz y finalmente las expuestas en Cochabamba. No se detectaron mayores signos de deterioro como descascaramiento y corrosión del acero base.

Fotografía 5. Aspecto superficial de probetas galvanizadas en la Estación MONOPOL LP.

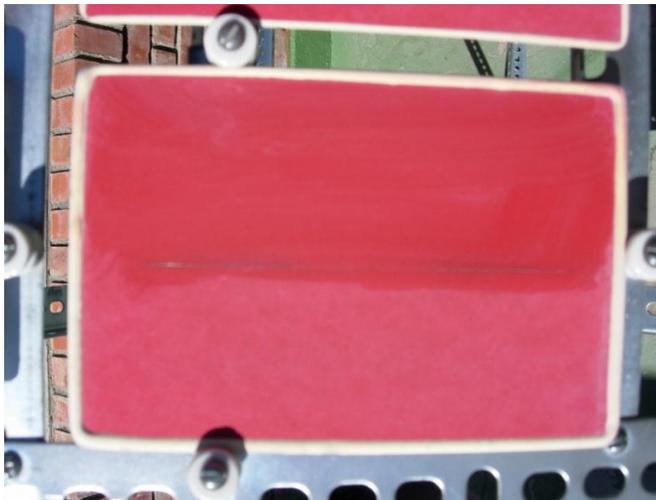
En relación a los esquemas de pintura, se detectaron cambios de coloración y brillo en la superficie, con valores de pérdida de color hasta casi 20 % y pérdidas de brillo hasta el orden de 98% en las probetas con recubrimiento a base de resinas epóxicas. En las Fotografía 6, se observa la superficie de una probeta con recubrimiento de resinas epóxicas.

No se llegó a detectar signos de ampollamiento, corrosión, fisuración y presencia de hongos. En cuanto al entizado, este se presentó principalmente en los

esquemas con pintura epóxica. El exfoliado también fue esporádico y se presentó solo en los bordes de incisión.

Fotografía 6. Superficie de una probeta con resina epóxica, que mostró una gran pérdida de color y brillo.

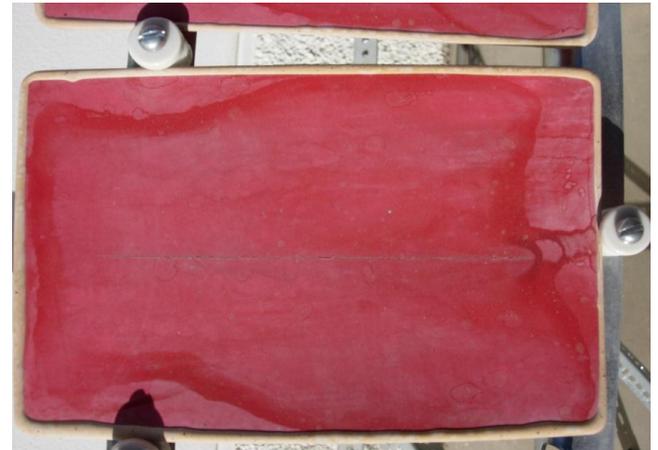
valores de pérdida de color de aproximadamente 20 % y de brillo hasta el orden de 96% o mayores en las probetas con resina epóxica.

En la Fotografía 7, se puede observar la superficie de la probeta con esquema epóxico (alta pérdida de color y brillo), mostrando irregularidad en la coloración.

Fotografía 7. Superficie de una probeta con resina epóxica, con alta pérdida de color y brillo e irregularidades de coloración en la superficie.

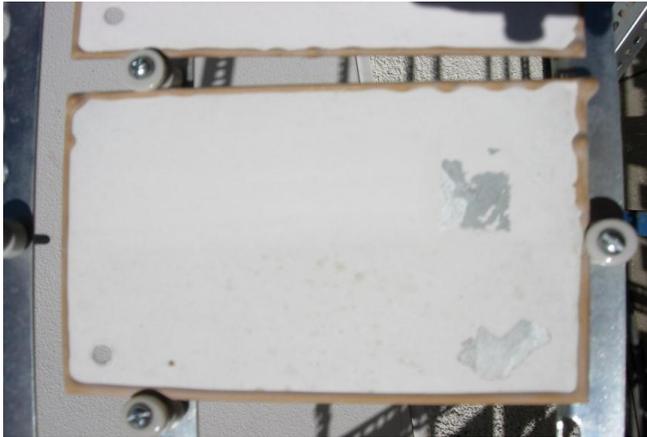
Al realizarse la prueba de entizado en los esquemas de pintura sobre galvanizado, al igual que en la evaluación a 6 meses, se pudo observar un desprendimiento de las dos capas de recubrimiento en el esquema GAL-WP-E (Wash primer, esmalte industrial), mostrando una falla denominada adhesiva. En la Fotografía 8, se muestra el aspecto de la probeta luego del desprendimiento de pintura, dejando expuesta la superficie galvanizada.

Fotografía 8. Superficie del esquema GAL-WP-E, mostrando el desprendimiento de las dos capas de pintura.

análisis de las incisiones, todos los esquemas mostraron estar en proceso de activación de sus mecanismos de protección con coloraciones oscuras y en muchos de ellos con fondo negro. Se constató nuevamente la presentación de aureolas alrededor de las incisiones y chorreado. Al igual que a los 6 meses, al realizarse la prueba de entizado en los esquemas de pintura sobre galvanizado, se pudo observar un desprendimiento de las dos capas de recubrimiento en el esquema GAL-WP-E (Wash primer, esmalte industrial), mostrando una falla denominada adhesiva al igual que en Cochabamba (Fotografía 8).

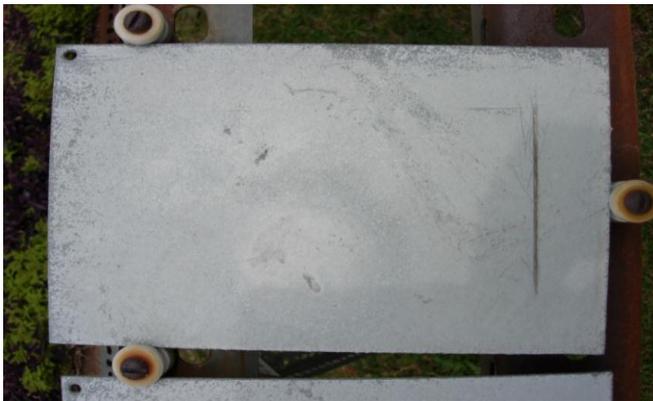
En cuanto a las probetas galvanizadas, las incisiones mostraron un fondo negro sin productos de color marrón, y la superficie presentó mayor blanqueo. Para observar la coloración y aspecto de la incisión, se muestra a continuación la Fotografía 9, de una probeta galvanizada con incisión.

Fotografía 9. Aspecto superficial de una probeta de acero galvanizado, mostrando blanqueo superficial y coloración negra en la incisión.

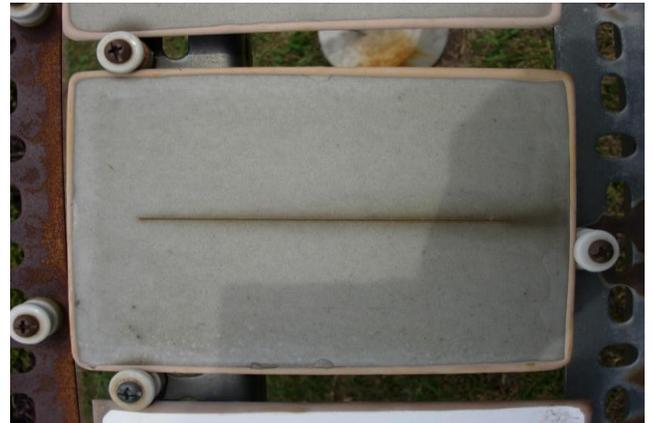
En relación a los esquemas de pintura, a ocho meses y medio de exposición, se detectaron cambios de coloración y brillo en la superficie, con valores de pérdida de color hasta más de 70 % en las probetas AAL (Anticorrosivo aluminio extra intemperie) y pérdidas de brillo mayores a 96% en las probetas de base epóxica y AAL

En la Fotografía 10, se puede observar la superficie de la probeta con el esquema AAL (alta pérdida de color y brillo). Por otra parte, es posible observar una aureola oscura alrededor de la incisión, que se presentó prácticamente en todos los esquemas de pintura.

Fotografía 10. Superficie del esquema AAL, con gran pérdida de color y brillo. Mostrando una aureola oscura alrededor de la incisión.
